# 大阪消防 1

# 阪神・淡路大震災から30年

# ケイボウタイムズ

## 火災現場における指揮者の連携について

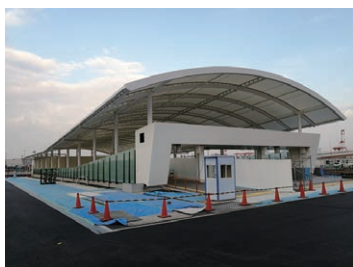
夢洲駅外観

中央線をコスモスクエア駅から北西へ3.2キロ延伸し、1月19日に開業を控えています。  
 中央線延伸部（コスモスクエア駅から夢洲駅間）の開業に伴い、万博会場のある夢洲へ直接乗り入れる唯一の鉄道アクセスルートとなっております。大阪・関西万博開催期間中は多くの来場者の方々がこの駅を利用することが予想され、ゆくゆくは大阪・夢洲地区特定複合観光施設区域の整備計画「統合型リゾート（IR）」へのアクセス路線としても利用される予定です。  
 また「大阪・関西万博 来場者輸送具体方針（アクションプラン）」によれば、一日に万博会場に来場する方々のうち、実に57%もの割合の方が夢洲駅を利用することが予想されており、今回の大阪・関西万博と来場者の皆さまを繋ぐ重要な役割を担っています。

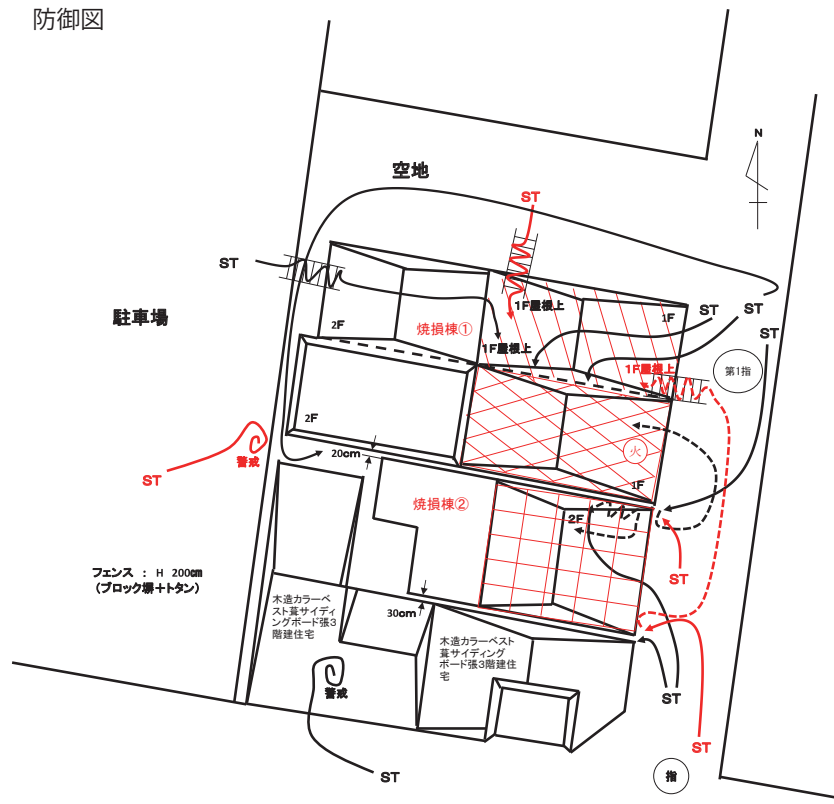
防御図

先着隊到着時、1棟1倉庫1住宅の倉庫から黒煙が噴出し隣接建物へ延焼拡大している状況であり、延焼危険方向は東を除く3方向の面火災であった。直近隊、中継隊は現場到着後、早期に延焼危険方向側からの筒先配備を展開し、各方面指定隊は密集地域で道路狹隘であったにも関わらず、指定消火栓へ部署完了し、事前任務どおりの筒先配備を実施した。

その後、第1指揮班及び第2指揮班がほぼ同着で指揮本部へ到着し、指揮本部長は、火災現場の状況を正確に把握するため、第1指揮班長へ北側の指揮及び東側の安全管理、第2指揮班長へは西側の局面指揮を命じた。

第1、第2指揮班は受命した各方面の燃焼状況や筒先必要数の把握に努め、活動危険の予測、消火隊の筒先配備等を適切に行い、指揮本部と活動方針の共有を実施し、早期に包囲体制を完了した。

今回紹介した火災事案は火元周辺に3方向の延焼危険があり、密集地域で地理的条件の悪い場所ではあったが、直近隊、中継隊は延焼危険側へそれぞれ筒先配備が完了し、各方面指定隊も事前任務を忠実に遂行し適切に筒先配備ができていた。この円滑な防ぎよ活動を行えた背景には、各小隊長の判断もさることながら、指揮本部長及び各指揮班の的確な指揮があったと史料される。また主要構造部が強い焼きで、軒先の崩落等が発生したにも関わらず人的被害もなく、暑さ厳しい夏場の昼間帯の火災であり、熱中症を引き起こしてもおかしくない状況下で誰一人として体調不良を訴える隊員が発生することなく活動できたのは、各指揮者の綿密な部隊管理の賜物で
